plan rez-de-chaussée existant  
(septembre 2024)

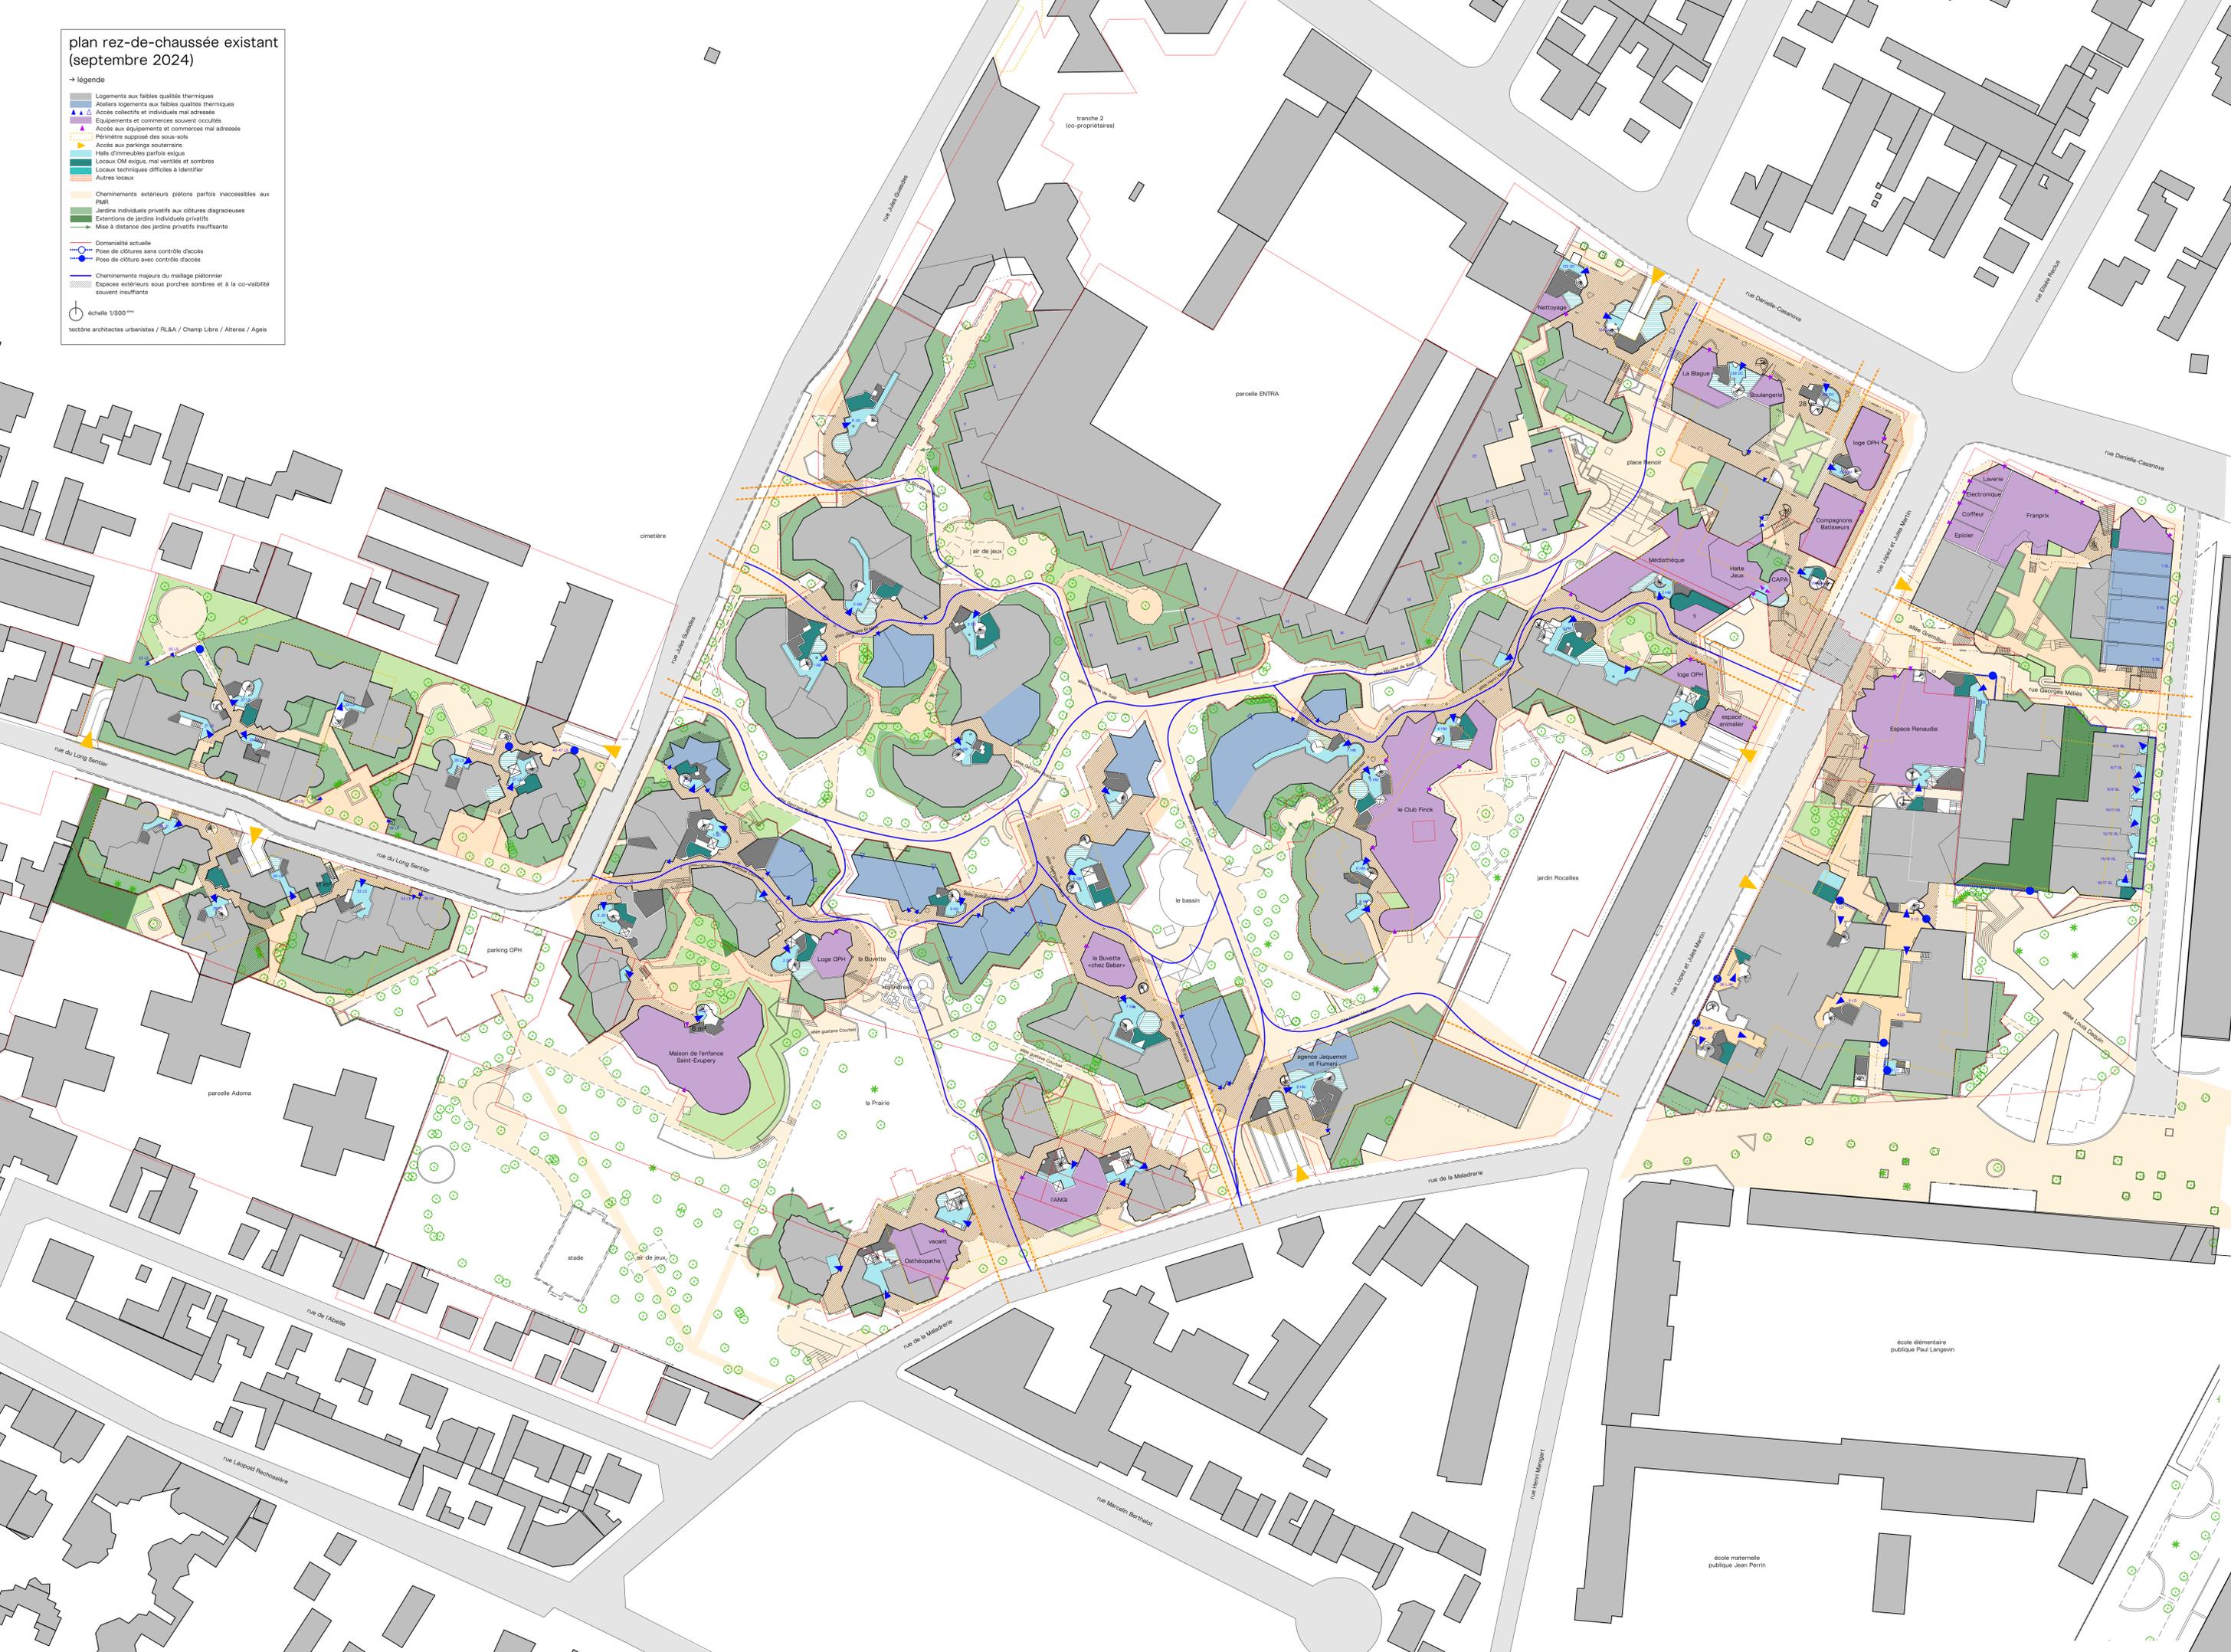
- légende
- Logements aux faibles qualités thermiques
  - Ateliers logements aux faibles qualités thermiques
  - Accès collectifs et individuels mal adressés

- Équipements et commerces souvent occultés
  - Accès aux équipements et commerces mal adressés
  - Périmètre support des sous-sols
  - Accès aux parkings souterrains

- Halls d'immeubles parfois exigus
  - Locaux OM exigus, mal ventilés et sombres
  - Locaux techniques difficiles à identifier
  - Autres locaux
  - Cheminements extérieurs piétons parfois inaccessibles aux PMR

- Jardins individuels privés aux clôtures disgracieuses
  - Extensions de jardins individuels privées
  - Mise à distance des jardins privés insuffisante

- Domaniété actuelle
  - Pose de clôtures sans contrôle d'accès
  - Pose de clôture avec contrôle d'accès
  - Cheminements repars du maillage piétonnier

- Espaces extérieurs sous porches sombres et à la co-visibilité souvent insuffisante
- échelle 1/500<sup>mm</sup>  
secteurs architectes urbanistes / RILAA / Champ Libre / Alterrea / Agpis
